Sanierungsarbeiten an der Pfarrkirche St. Pankratius Vorhelm

Planung / Bauleitung

INGENIEURBÜRO EGGERSMANN

Hauptmaßnahmen

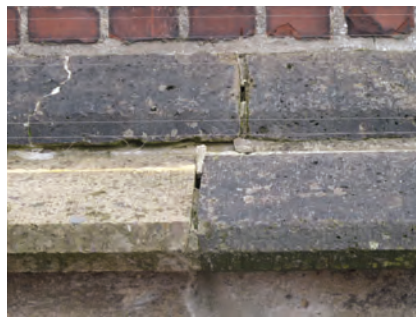
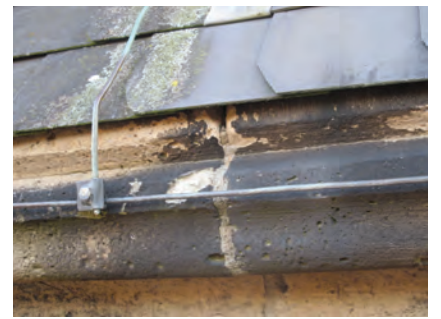
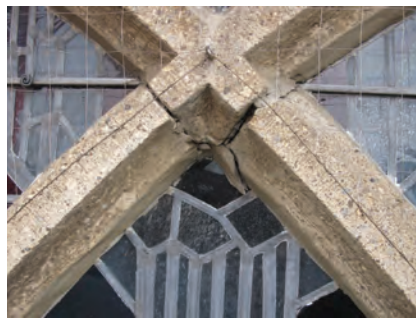
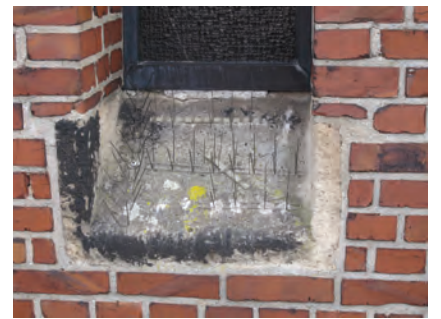
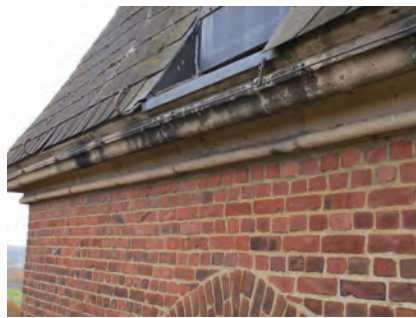
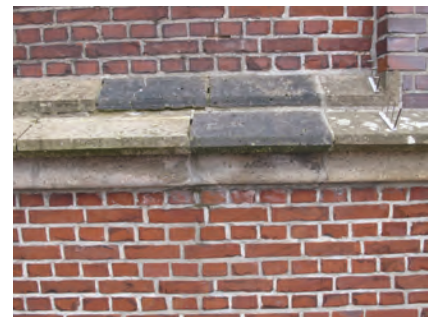
Gesimsbänder / Maßwerke

Vorhandene Schäden

- geschädigte Fugen
- Schäden an einzelnen Gesimssteinen
- geschädigter Taubenschutz

Sanierungsmaßnahmen

- Erneuerung der Verfugung
- Überarbeitung, Ansatz von Vierungen
- Erneuerung des Taubenschutzes

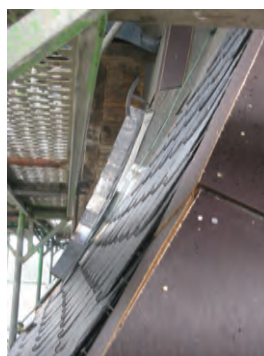
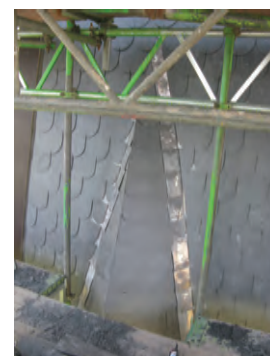
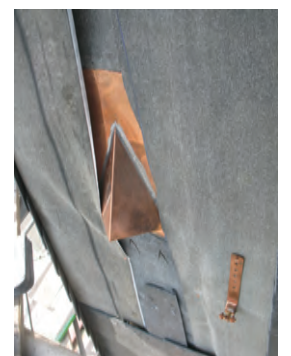
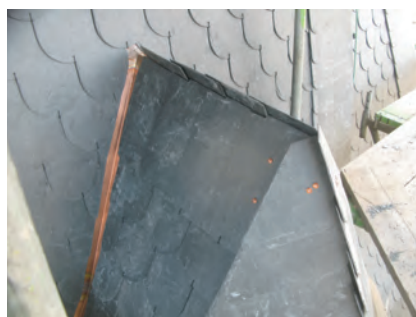
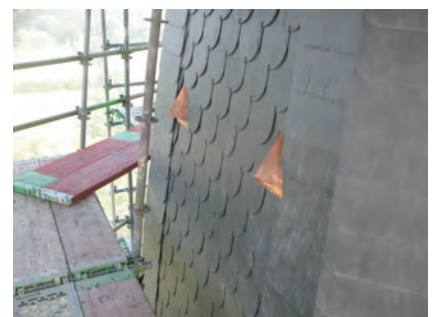
Turmdach

Vorhandene Schäden

- geschädigte Kehlen
- abgewitterte Eterniteindeckung
- durch Feuchtigkeit geschädigte Schalung
- Schäden an den Turmdachausbauten

Sanierungsmaßnahmen

- Abbruch und Entsorgung der asbesthaltigen Eindeckung
- Erneuerung der geschädigten Schalung
- Neueindeckung mit Naturschiefer
- Überarbeitung Turmdachausbauten
