Sanierungsarbeiten an der Pfarrkirche St. Pankratius Vorhelm

Planung / Bauleitung

INGENIEURBÜRO EGGERSMANN

Hauptmaßnahmen

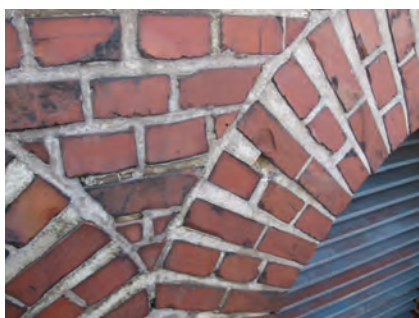
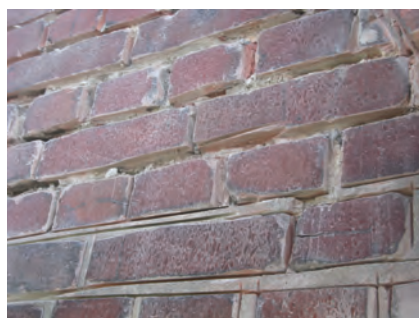
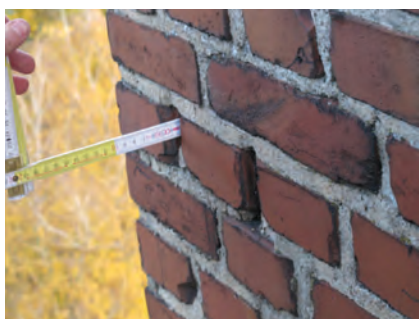
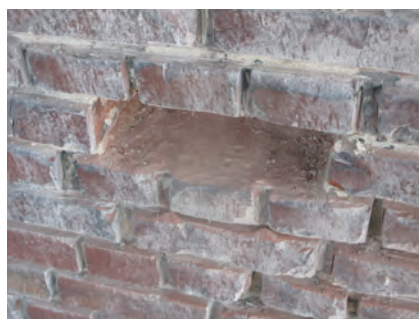
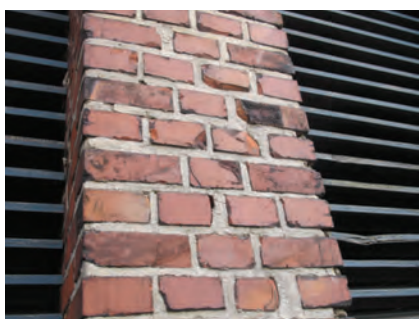
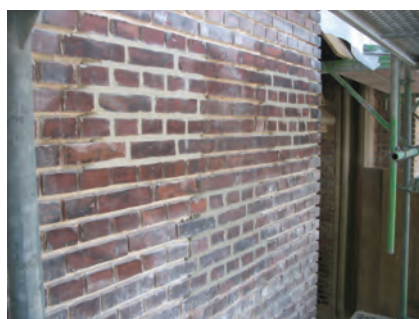
Fotos vor der Sanierung

- geschädigte Fugen
- Schäden an einzelnen Gesimssteinen
- geschädigter Taubenschutz

- Erneuerung der Verfugung
- Überarbeitung, Ansatz von Vierungen
- Erneuerung des Taubenschutzes
